Генеральный директор АО «Воркутауголь»

Отчет об эффективности функционирования системы управления промышленной безопасности и охраны труда

Анализ состояния промышленной безопасности, травматизма и аварийности в АО «Воркутауголь» за 2025 г.

Дирекция по охране труда,
производственному контролю и экологии
15.01.2026г.

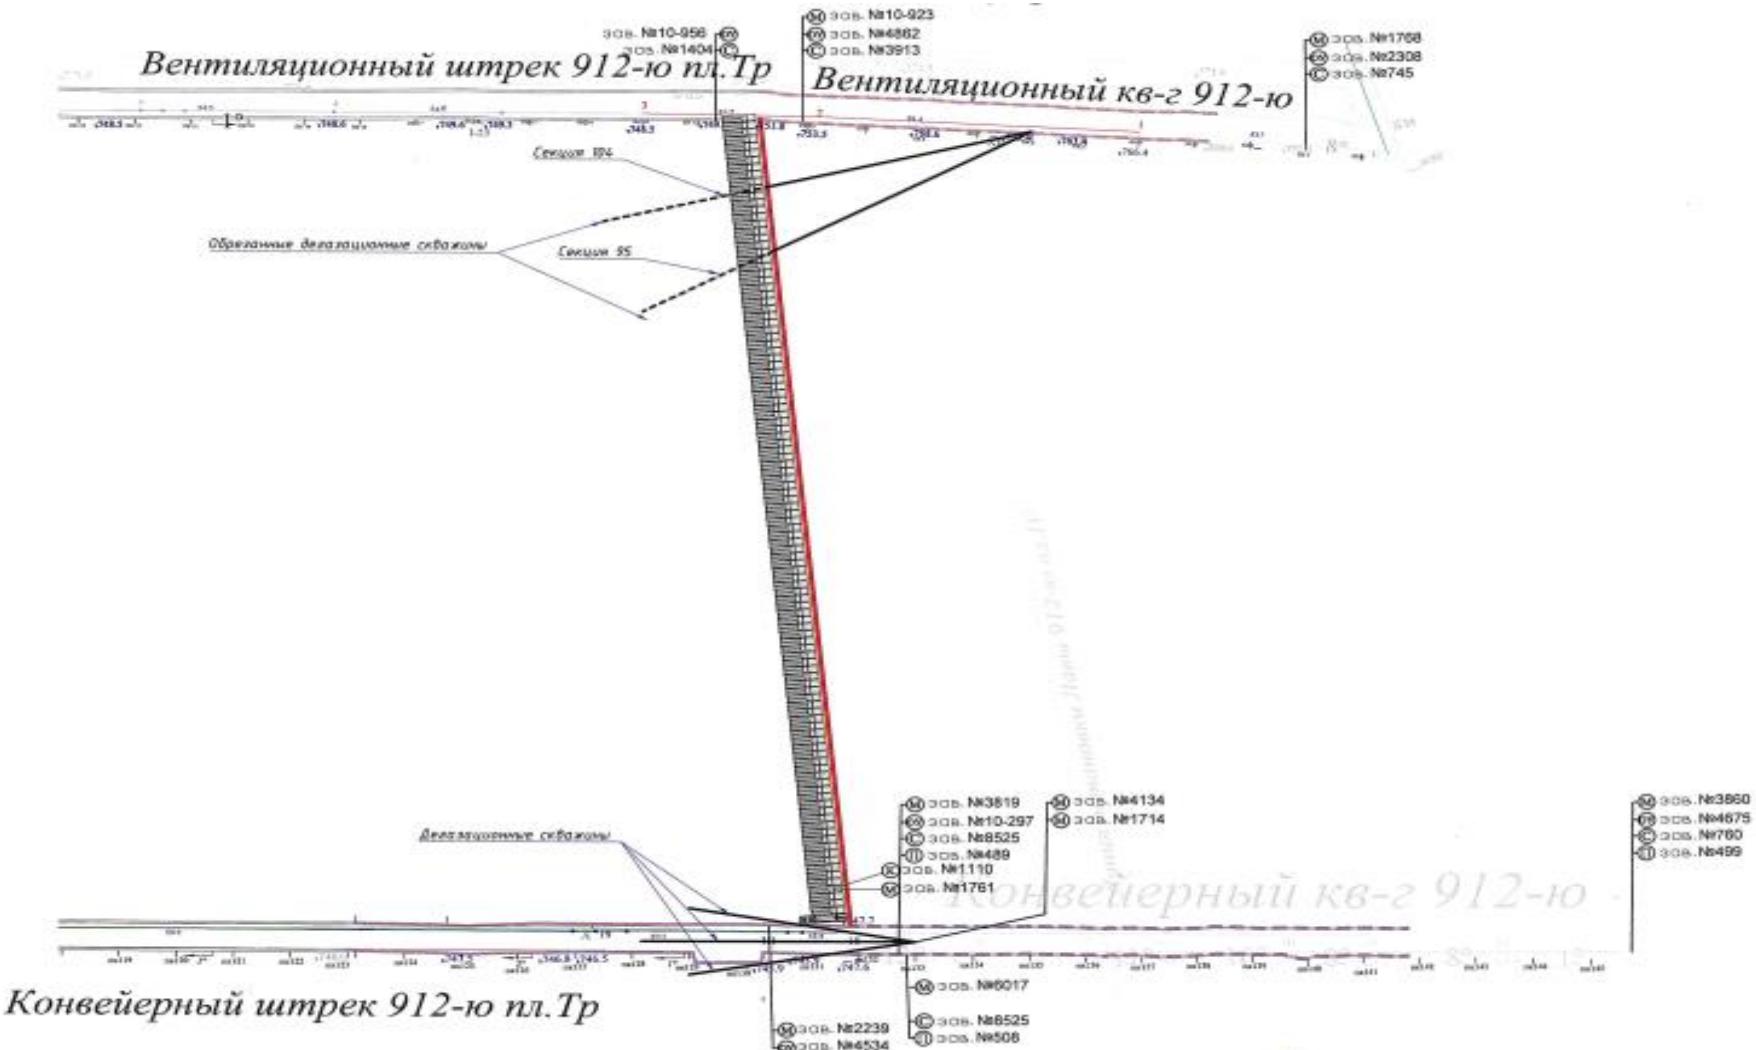
**Инцидент 03.03.2025
на выемочном участке Лавы 912-ю пласта «Тройной» СП «Шахта Воркутинская»**

- Снижение дебита метана, каптируемого средствами дегазации, в результате нарушения герметичности дегазационных скважин, пробуренных с ВШ 912-ю пласта Тройного в купол обрушения пласта «Тройной» за линию очистного забоя Лавы 912-ю пласта Тройного.

- Отсутствие контроля со стороны инженерно-технических работников участка по добыче угля №8 за состоянием кровли, а также невыполнение мероприятий по предотвращению образованию пустот (куполов) в кровле очистного забоя Лавы 912-ю пласта Тройного.

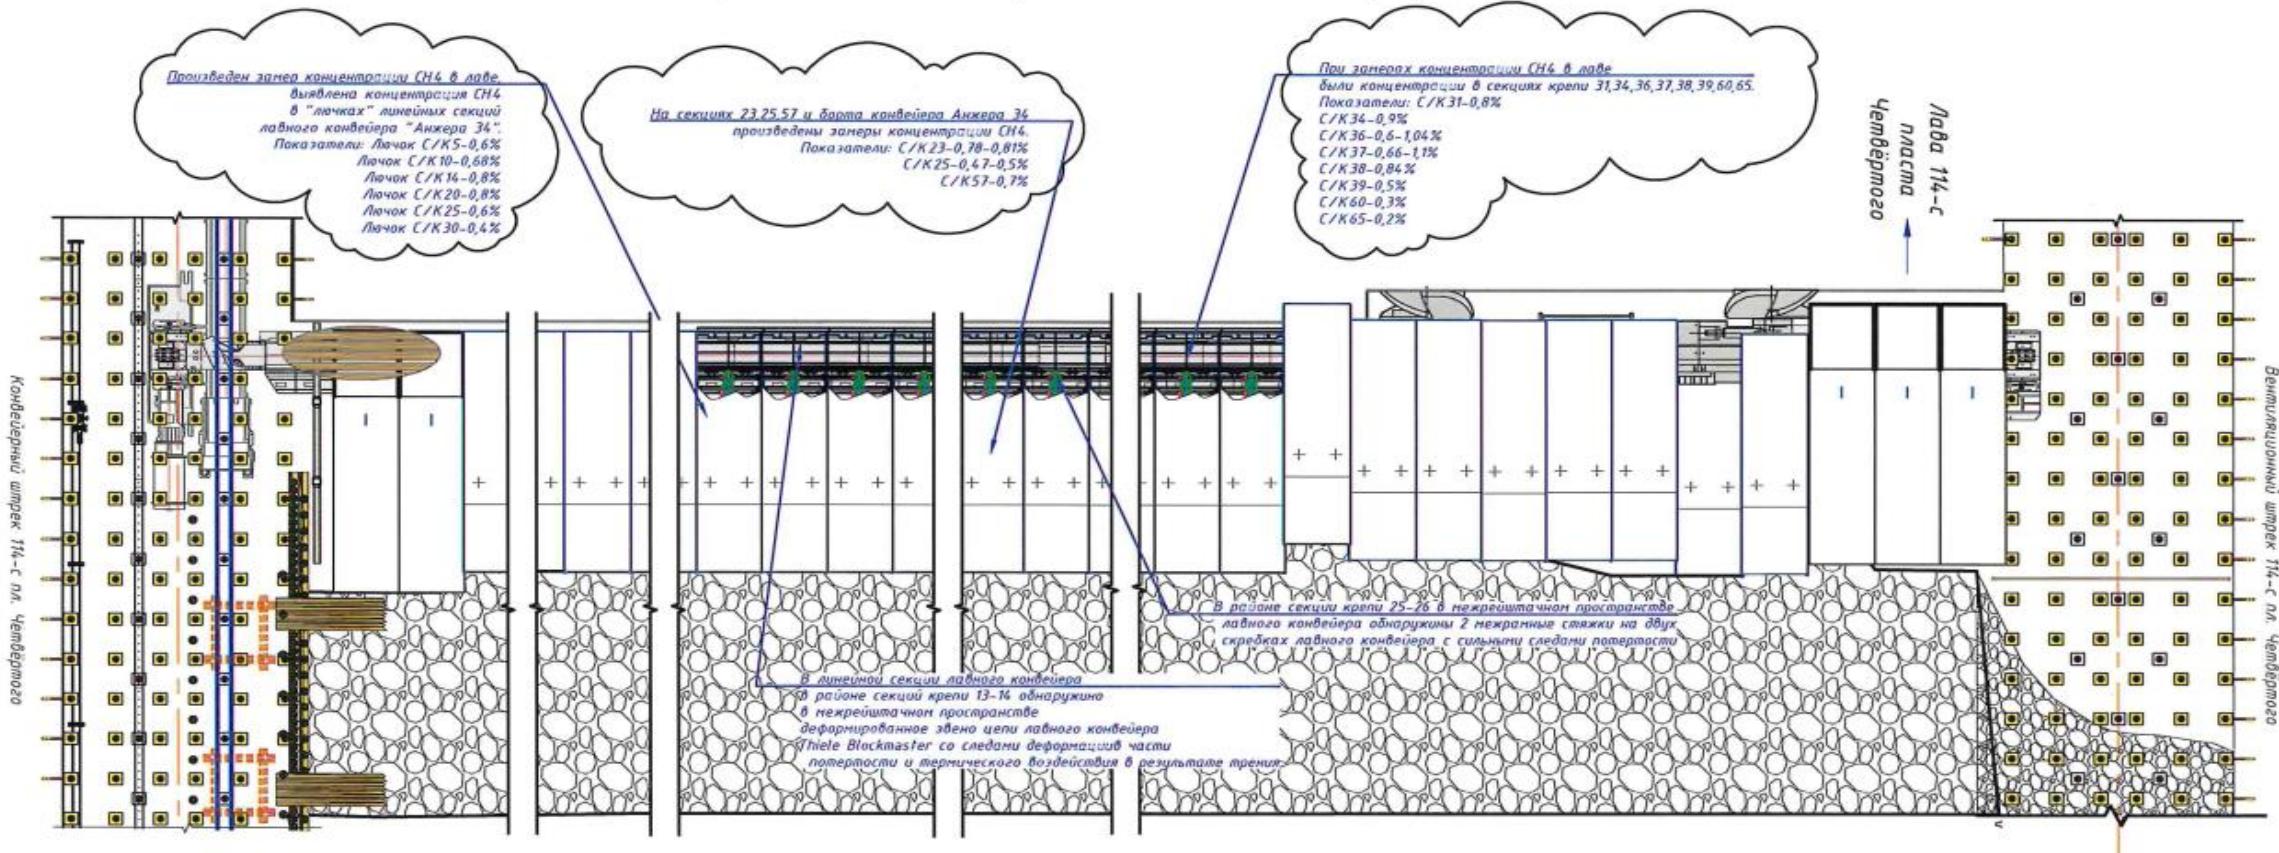
Эскиз места инцидента

происшедшего 10 марта 2025 года в 21 час 10 минут
на выемочном участке Лавы 114-с пласта "Четвертый"
участок по добыче угля №9 СП "Шахта Воркутинская"

Наличие фрагмента деформированной и разрушенной части металлического вертикального соединительного замка Thiele Blockmaster на нижней полке решетчатого става лавного конвейера с явными признаками механического воздействия в результате трения о металлические конструкции поверхности решетчатого става, искрообразования и зон повышенных температур, способствующих воспламенению газовоздушной смеси с концентрациями метана CH₄ превышающие ПДК, сформировавшиеся, в труднодоступных, непроветриваемых зонах нижних линейных секций лавного конвейера в условиях проведения горных работ при проезде горной выработки Диагональная вентиляционная сбойка 114-с пласта «Четвертый» (далее по тексту ДВС 114-с пл. Четвертого) с секции крепи №1 до секции крепи №60.

Отсутствие ежесменного внешнего осмотра лавного скребкового конвейера Анжера 34 в частности на наличие на тяговой цепи и скребках посторонних предметов, не являющихся конструктивными элементами данного горно-шахтного оборудования.

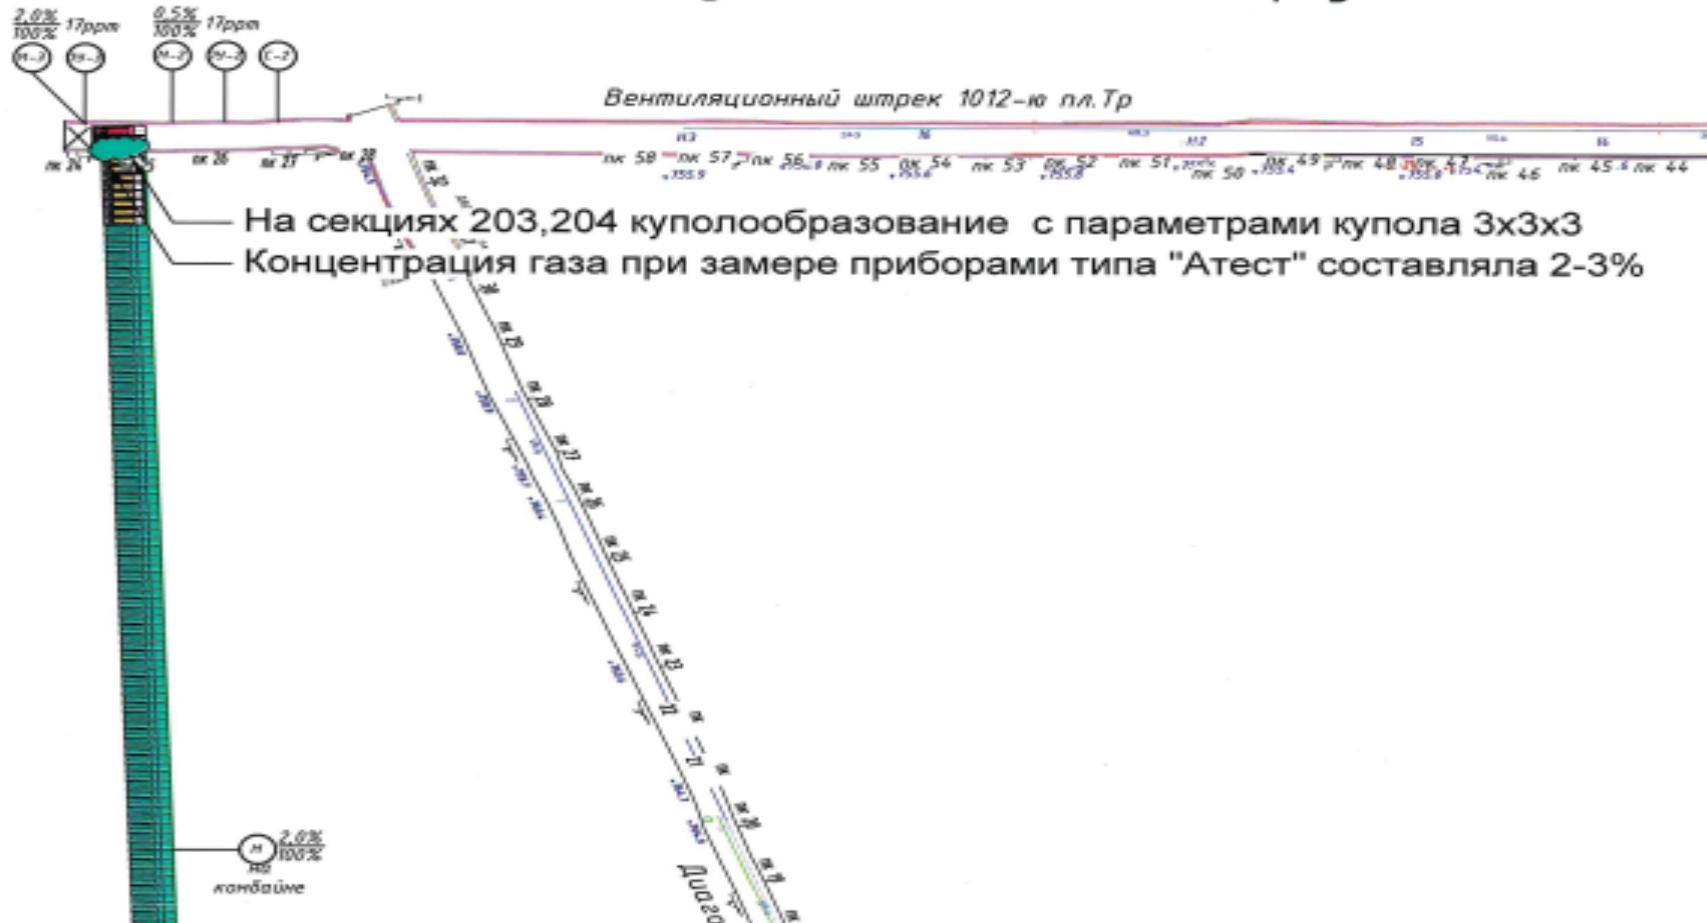
Инцидент 29.11.2025 на выемочном участке Лавы 1012-ю пласта «Тройной» СП «Шахта Воркутинская»

Причиной увеличения газовыделения на пласте «Тройной», в частности на выемочном участке Лава 1012-ю пл. Тройной, в районе секций механизированной крепи №203 и №204, с образованием купольной части в призабойном пространстве и над перекрытиями секций крепи, послужило изменение состояния горных пород, выразившееся в нарушении целостности массива с последующей деформацией и негативным эффектом его разрушения, который предшествовал усилению горного давления на краевые части верхнего сопряжения ВШ 1012-ю пл. Тройной с Лавой 1012-ю пл. Тройной и с учетом имеющихся в наличии, в кровле выработки, естественных трещин и расслоение слоев аргиллита и алевролита, с залеганием от тонко- до мелкозернистого, с растительными остатками и с растительным шламом по наслоению, а также включениями угля и обилием зеркал скольжения, что привело к повышенному образованию дополнительных трещин и расслоений, и как следствие способствовало не контролируемому обрушению горной массы в рабочее пространство лавы с последующим высвобождением газа метана (негативное сейсмическое событие подтверждается системой ГИТС, которая зафиксировала резкий скачок сейсмоактивности на данном участке ведения горных работ).

- Недостаточность применяемых мер по усилению и удержанию кровли, осуществляемых впереди лавы, по ВШ 1012-ю пл. Тройной и со стороны Лавы 1012-ю пл. Тройной с применением химического упрочнения.

- Недобросовестное исполнение обязанностей возложенных трудовым договором, в частности: отсутствие должного, ежесменного контроля, со стороны ИТР, ответственных за организацию безопасного труда и применения безопасных методов производства работ, в процессе добычи полезного ископаемого, на смене, в части тщательного обследования и выявления признаков внешнего фактора ухудшения состояния кровли в Лаве 1012-ю пл. Тройной и в прилегающих горных выработках (ВШ 1012-ю пл. Тройной и КШ 1012-ю пл. Тройной).

- Низкий уровень трудовой дисциплины со стороны руководителя производственного участка по добыче угля № 8 и заместителя директора по производству, в части организации и обеспечения безопасных условий и методов выполнения работ по выемке горной массы в Лаве 1012-ю пл. Тройной.

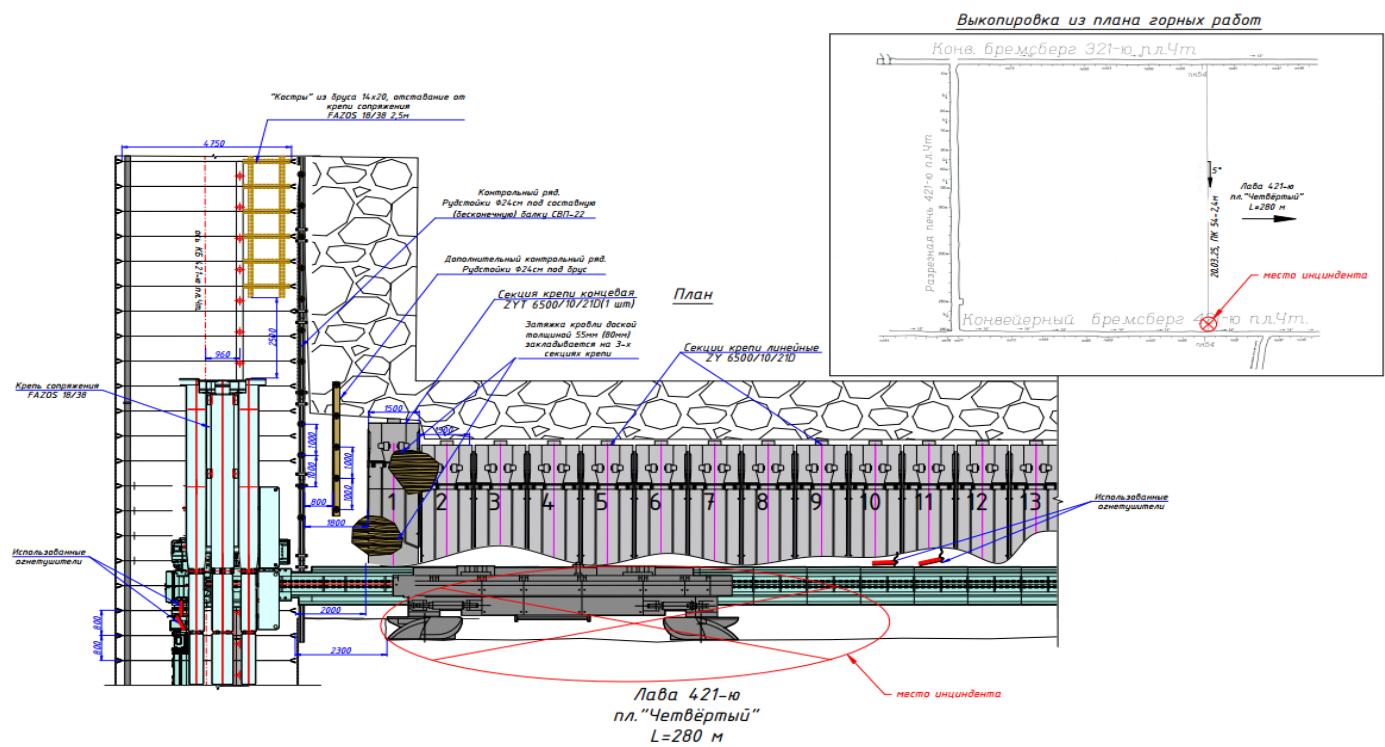
20.03.2025 года в 22 часа 45 минут при выемке горной массы в Лаве 421-ю пл. «Четвертый» очистным комбайном МБ-12 в районе нижнего сопряжения (КБ 421-ю пл. «Четвертый» с Лавой 421-ю пл. «Четвертый»), произошло возгорание метано-воздушной смеси и возгорание угольной пачки в районе правого режущего органа комбайна МБ-12.

Заместитель начальника участка совместно с рабочим персоналом участка по добыче угля № 9 приступили к ликвидации видимых очагов возгорания, которое распространилось на расстоянии от секции механизированной крепи №1 до секции механизированной крепи №10.

Повышение и перераспределение горного давления на шаге вторичной посадки основной кровли, что приводит к повышенному метановыделению из отбитой горной массы и обнаженной груди забоя угольного массива в Лаве 421-ю пл. «Четвертый», в процессе производства работ по комбайновой выемке полезного ископаемого очистным комбайном MB-12, также присутствие конкреционных линз и прослоев в вмещающих породах (образования, стяжения) бурого цвета мощностью от 0,02м до 0,03м и протяженностью приблизительно 3,2 м., что характерно для вмещающих пород данного блока, которые имеют сидеритовый или анкерит-сидеритовый состав с железистой составляющей и способствующее свойство, при механическом воздействии, возникновению фрикционного искрения.

- Недобросовестное исполнение обязанностей возложенных трудовым договором рабочего персонала участка по добыче угля № 9, в части ежесменного осмотра и обслуживания выемочного горно-шахтного оборудования (очистного комбайна) перед производством работ по выемке полезного ископаемого в Лаве 421-ю пласта «Четвертый».
- Низкий уровень трудовой дисциплины со стороны ИТР участка № 9, в части организации и обеспечения безопасных методов выполнения работ по выемке горной массы в Лаве 421-ю пл. «Четвертый».

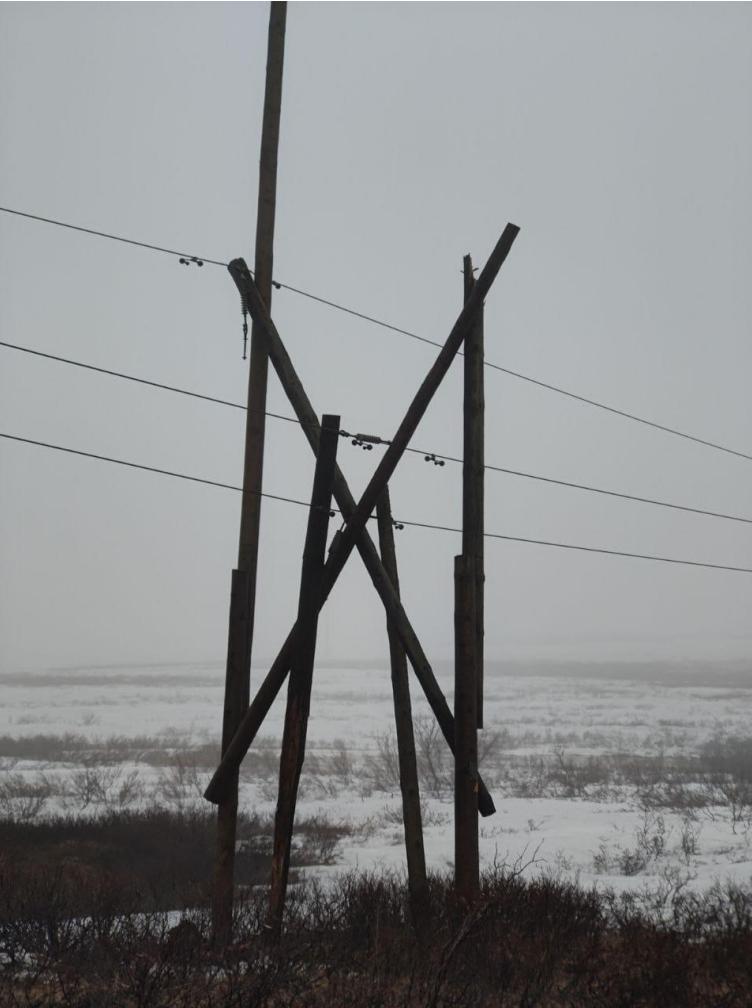
04.06.2025 года в 00:15 произошло одновременное отключение первого и второго ввода РУ 6кВ, питающего вентилятор главного проветривания (ВГП) ВРЦД-4,5, расположенного на промышленной площадке Вентиляционного ствола №3 СП «Шахты Комсомольская».

Короткое замыкания воздушных линий ВЛ-35кВ №52 и ВС-6кВ ВС 1-1 принадлежащих ПАО «Россети», в следствии излома траверсы на опоре №32 ВЛ-35кВ №52, приведшее к падению воздушной линии 35кВ питающую 2-й трансформатор ПС 35/6 Вентиляционного ствола №3, на расположенную под ней ВЛ-6кВирующую ВЛ-6кВ получаемую электроэнергию от подстанции ПС 35/6 В/С №3.

- Отсутствие на промышленной площадке вентиляционного ствола № 3 (объекта, удаленного от основной промышленной площадки СП «Шахта Комсомольская») дежурного электротехнического персонала (поверхности), для оперативного вмешательства, в целях нормализации работы пусковой электроаппаратуры и недопущения простоя ВГП, при возникновении внештатных ситуаций, связанных с отклонением работы вентиляционной установки от заводских настроек.

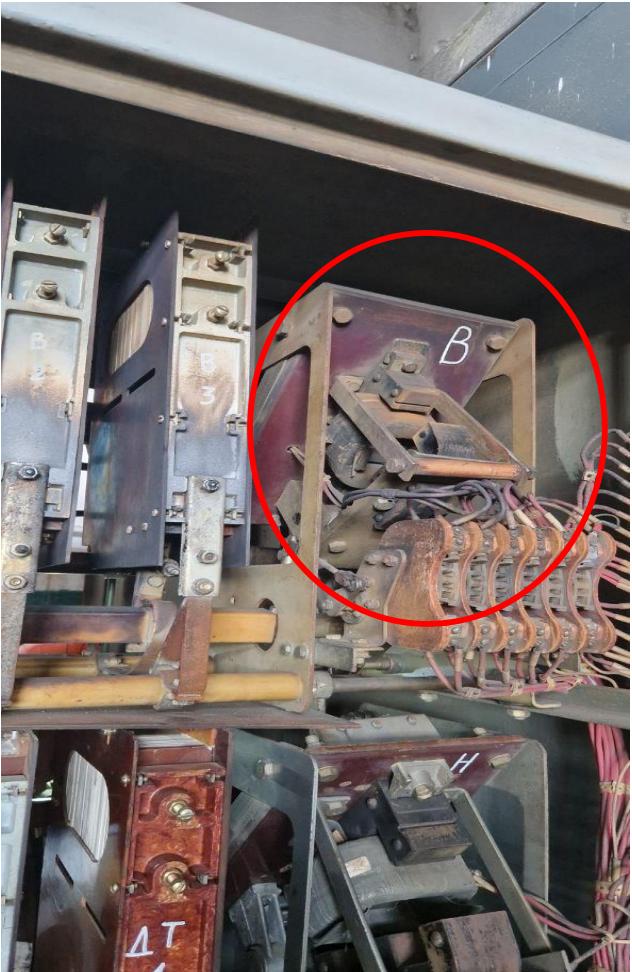
В 09 часов 33 минуты машинистка подъемной машины во время спуска подъемного сосуда услышала хлопок в здании подъемной машины, а так же увидела дым, идущий от малогабаритного высоковольтного реверсора типа РВМ-150. Произошла остановка подъемного сосуда (клети) на отметке -175 метров.

В 09 часов 34 минуты произошла аварийная остановка ВГП ВРЦД-4,5 № 1 и запуск в автоматическом режиме ВГП ВРЦД-4,5 № 2. Для выяснения причин в здание вентиляторной установки проследовал ЭСП Черненко И.Н. и увидел, что ВГП ВРЦД-4,5 № 2 запустился, но при этом направляющие аппараты № 2 были приоткрыты, а на ВГП ВРЦД-4,5 № 1 открыты. В ручном режиме закрыл направляющие аппараты на ВГП ВРЦД-4,5 № 2. На ВГП ВРЦД-4,5 № 1 направляющие аппараты в ручном режиме не закрывались. ВГП ВРЦД-4,5 № 2 проработав около 20 минут вышел на «Аварию».

Короткое замыкание электрического тока контактора типа КВМ малогабаритного высоковольтного реверсора типа РВМ-150, в следствии чего вышли из строя камеры дугогашения, так же низкое сопротивление катушек контакторов КВМ, и физический износ контактов подвижных.

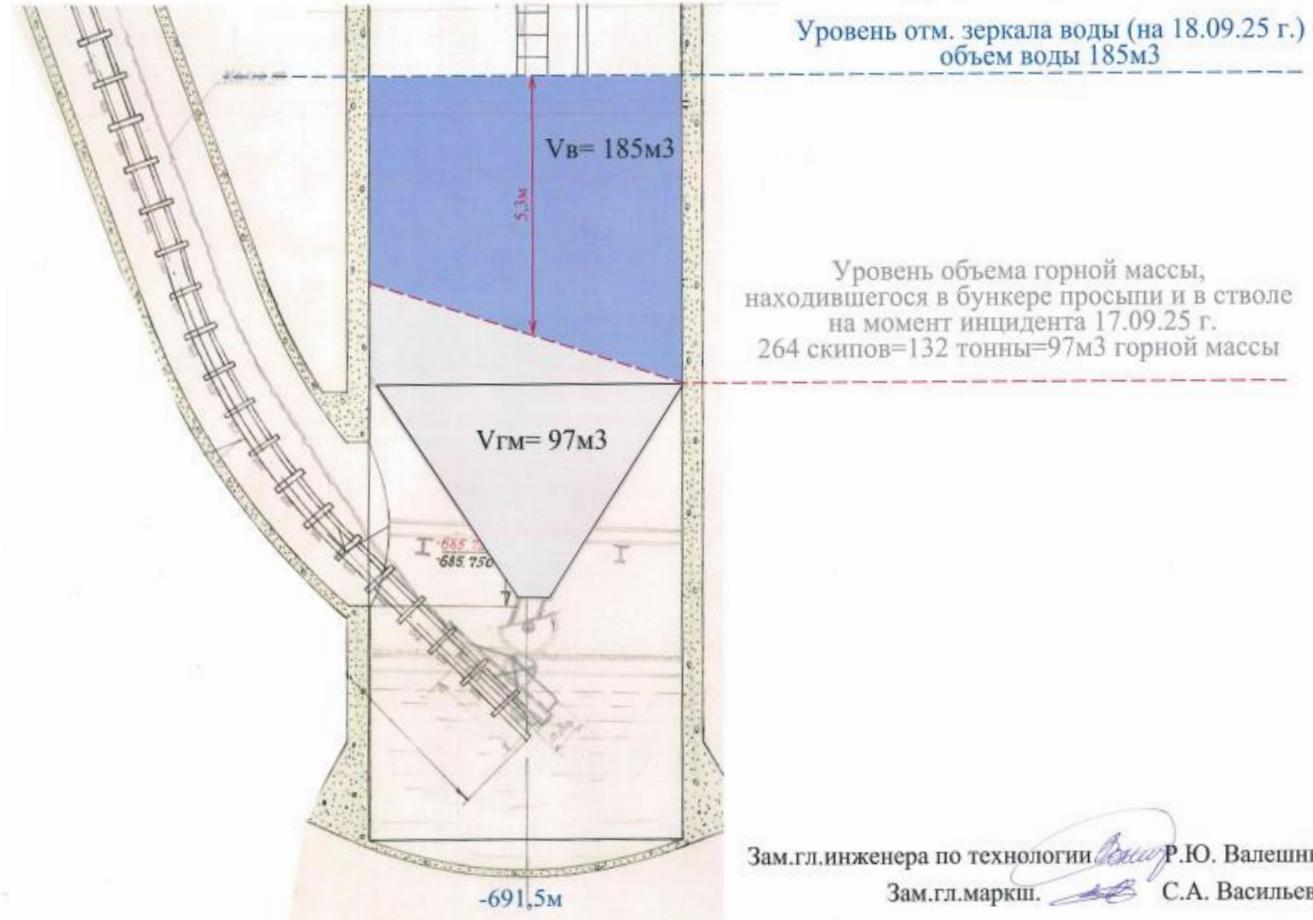
Эскиз зумпфовой части скипового ствола до инцидента 17.09.25 г.

Неудовлетворительное техническое состояние бункера просыпи скипового ствола, выразившееся в износе элементов стенок бункера и поддерживающих балок, а так же в изменении конструкции бункера просыпи в не соответствии с проектно-технической документации Р4109 от апреля 1965 года; наличие в бункере просыпи количества горной массы с водой, превышающей допустимую нагрузку.
