Генеральный директор АО «Воркутауголь»

Отчет об эффективности функционирования системы управления промышленной безопасности и охраны труда

Анализ состояния промышленной безопасности, травматизма и аварийности в АО «Воркутауголь» за 2025 г.

Дирекция по охране труда,
производственному контролю и экологии
15.01.2026г.

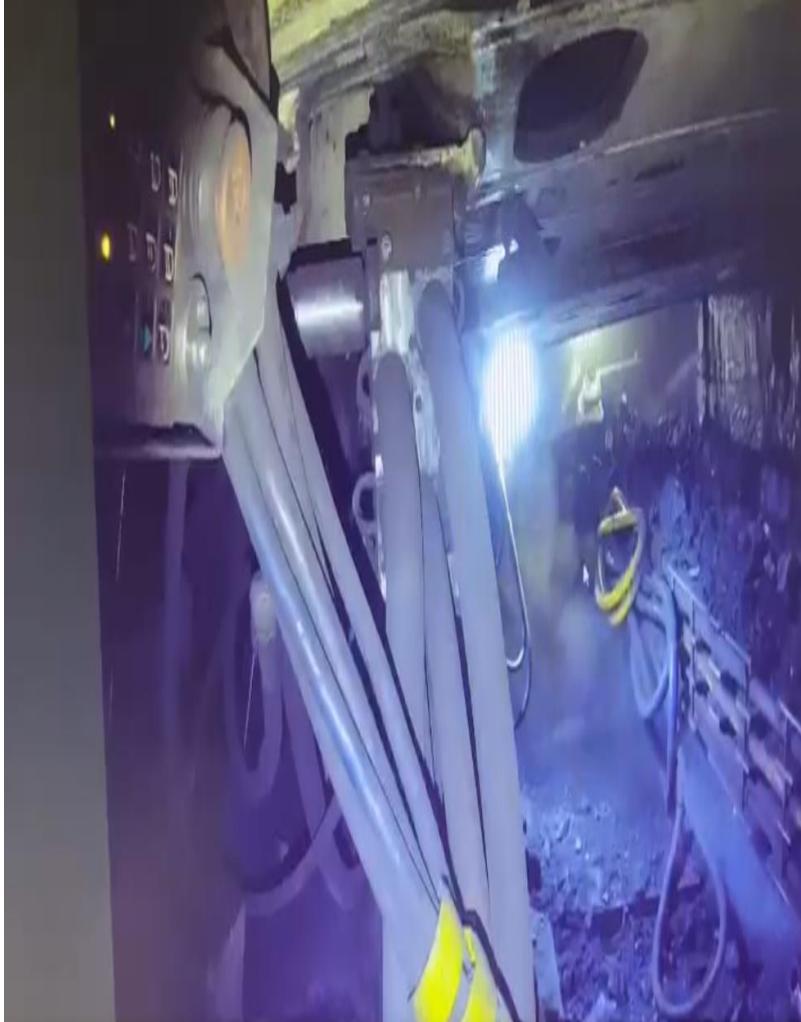
Инцидент 10.03.2025 на выемочном участке Лавы 114-с пласта «Четвертый» СП «Шахта Воркутинская»

10.03.2025 года в 17 часов 20 минут, по окончанию работ по соединению цепи лавного конвейера Анжера 34 в Лаве 114-с пл. «Четвертый», был произведен пробный запуск лавного конвейера. При запуске работники услышали посторонний шум в Лаве 114-с пл. «Четвертый», не характерный рабочему процессу - «хлопок» с образованием пламени в районе крестовой разгрузки. Горный мастер, в целях мер по предупреждению возгорания в начальной стадии, применил первичные средства пожаротушения, воспользовавшись огнетушителем. В процессе применения огнетушителя произошел еще один «хлопок», после чего горный мастер дал команду работникам, находящимся в районе нижнего сопряжения КШ 114-с пл. «Четвертый» с Лавой 114-с пл. «Четвертый» покинуть рабочие места и выйти на свежую струю воздуха.

Наличие фрагмента деформированной и разрушенной части металлического вертикального соединительного замка Thiele Blockmaster на нижней полке решетчатого става лавного конвейера с явными признаками механического воздействия в результате трения о металлические конструкции поверхности решетчатого става, искрообразования и зон повышенных температур, способствующих воспламенению газовоздушной смеси с концентрациями метана CH₄ превышающие ПДК, сформировавшиеся, в труднодоступных, непроветриваемых зонах нижних линейных секций лавного конвейера в условиях проведения горных работ при проезде горной выработки Диагональная вентиляционная сбойка 114-с пласта «Четвертый» (далее по тексту ДВС 114-с пл. Четвертого) с секции крепи №1 до секции крепи №60.

Отсутствие ежесменного внешнего осмотра лавного скребкового конвейера Анжера 34 в частности на наличие на тяговой цепи и скребках посторонних предметов, не являющихся конструктивными элементами данного горно-шахтного оборудования.

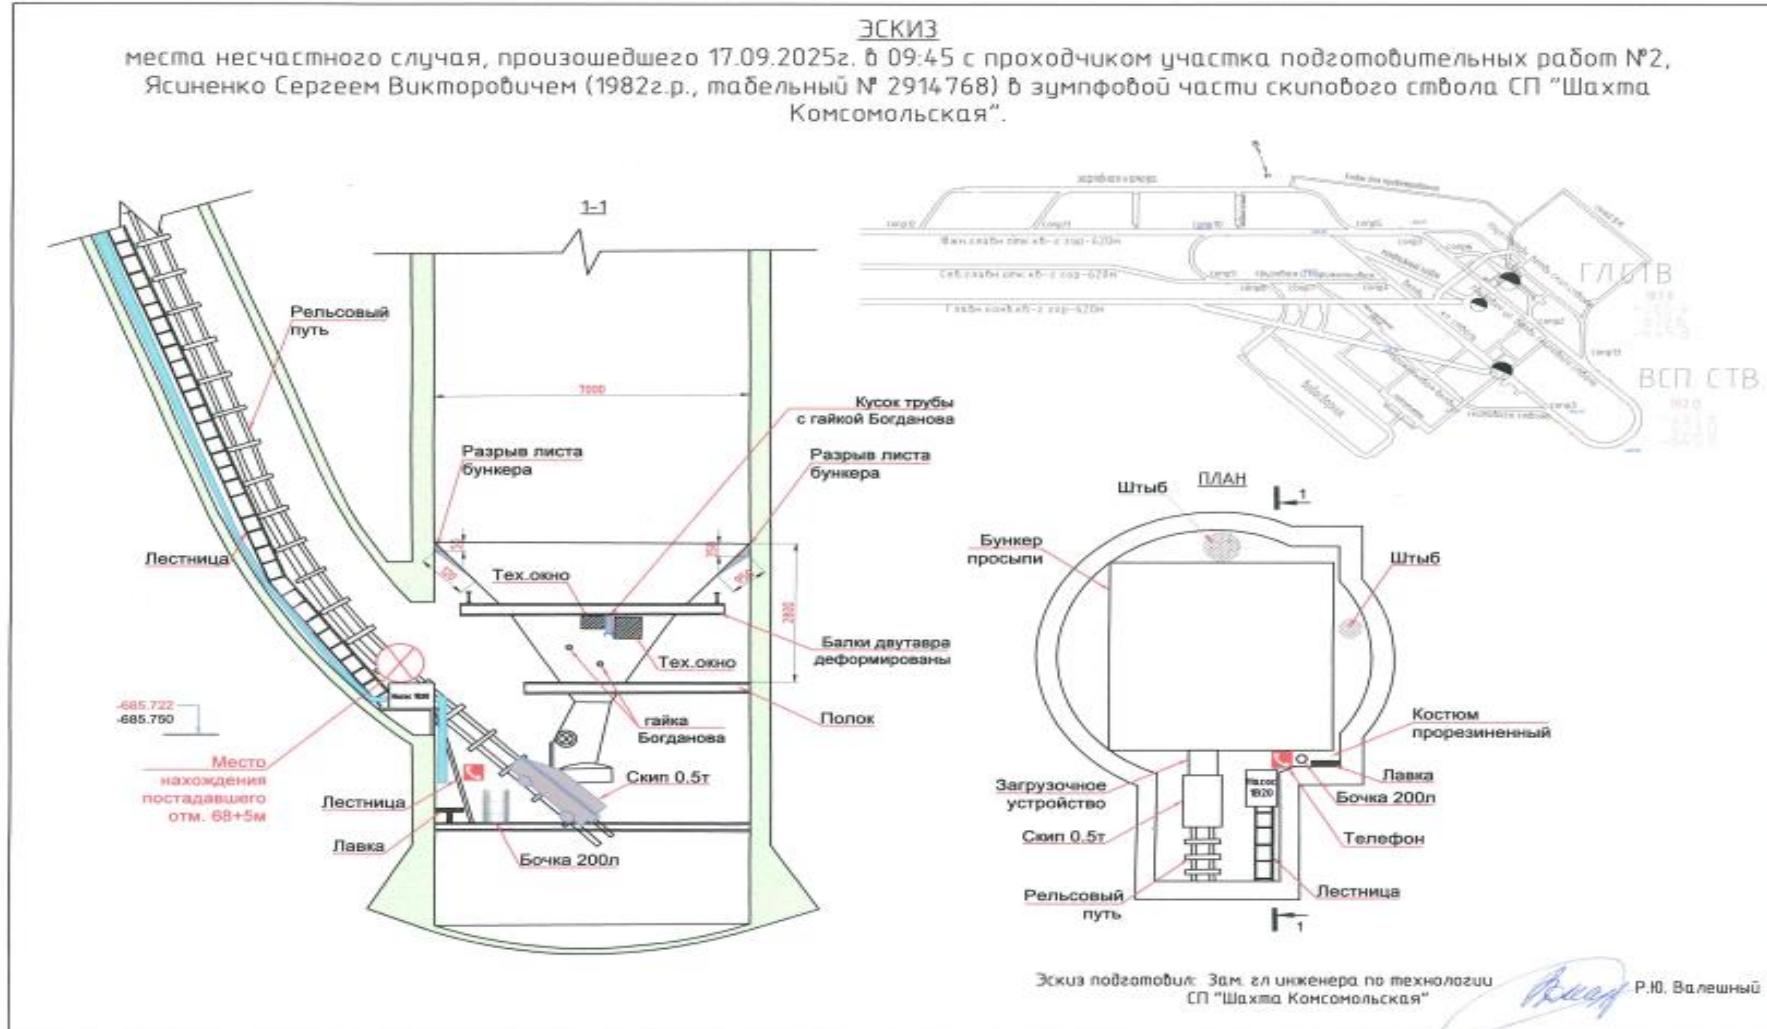
Эскиз зумпфовой части скипового ствола до инцидента 17.09.25 г.

Инцидент 17.09.2025 произошедший в зумпфовой части скипового ствола «СП «Шахта Комсомольская»

Неудовлетворительное техническое состояние бункера просыпи скипового ствола, выразившееся в износе элементов стенок бункера и поддерживающих балок, а так же в изменении конструкции бункера просыпи в не соответствии с проектно-технической документации Р4109 от апреля 1965 года; наличие в бункере просыпи количества горной массы с водой, превышающей допустимую нагрузку.
